1 Carte d'identité du site

La Pointe du désert se trouve au Sud de la Désirade sur sa façade méridionale. Elle est située à l'aval du Trou Madame entre l'unité de dessalage et l'escalier. Le site est représenté par la bande plane allongée du littorales se trouvant au pied de la falaise.

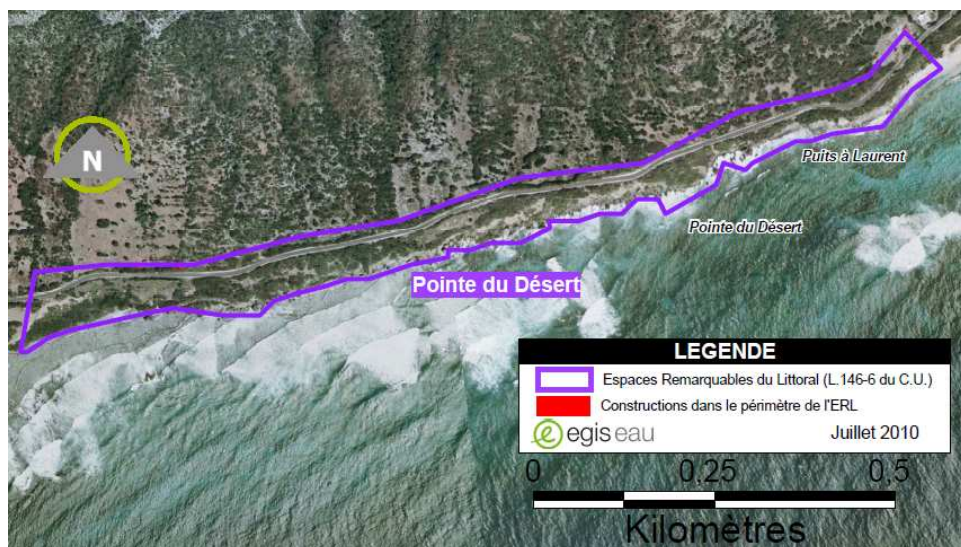
Trois constructions sont à signaler à l'intérieur du périmètre. Elles jouxtent cependant la limite Nord du site.

Construction dans le périmètre de l'espace remarquable
