# DOSSIER D'INFORMATION DU PUBLIC - 2022

Marché MP2022FCS – 08 – Exploitation ISDnD  
Site de la Gabarre aux Abymes, Guadeloupe

## Marché public d'exploitation de l'Installation de Stockage des Déchets non Dangereux de la Gabarre aux Abymes (971)

Rapport annuel n° DIP-2022.01

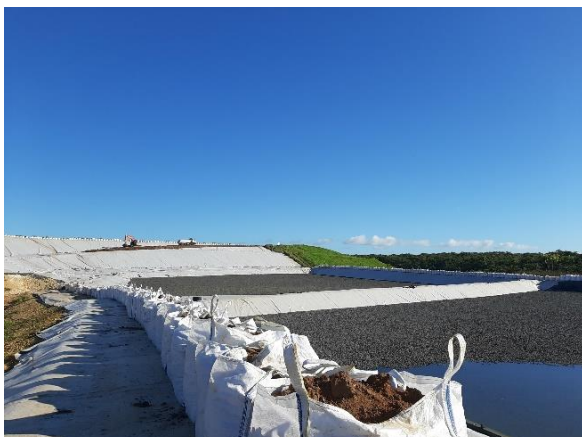
Subdivisions en attente d'exploitation avec couche drainante en fond

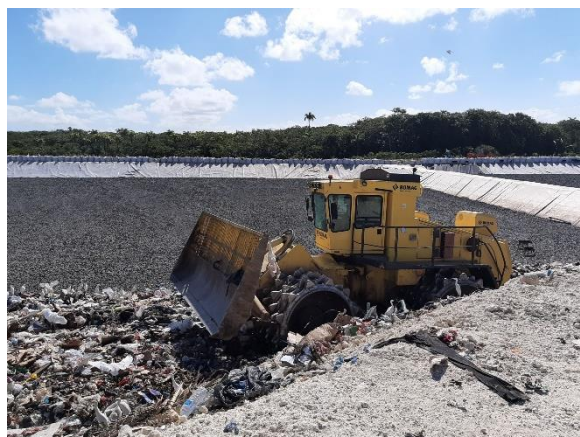
Compactage dans une subdivision en cours d'exploitation

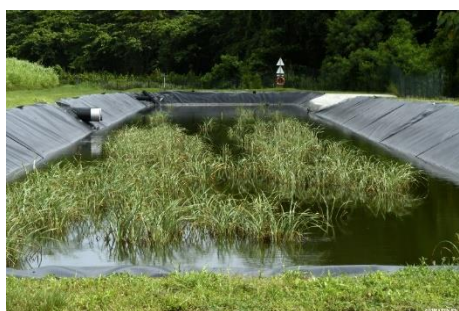
Bassin d'eaux pluviales EP3 colonisé par plantes et animaux

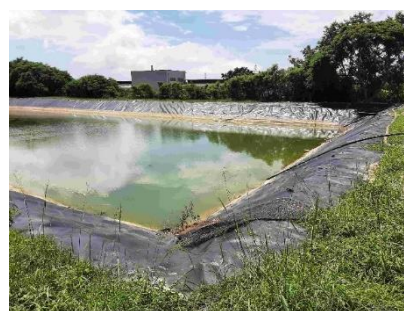
Lagune 1 contenant des eaux pluviales

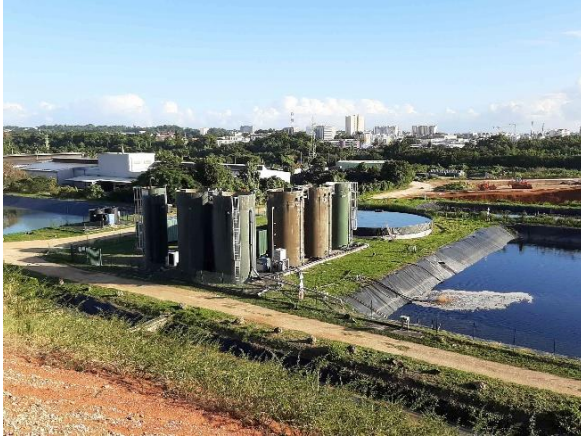
Station BRM de traitement des lixiviats  
(cuves de biologie + membranes UF/NF)

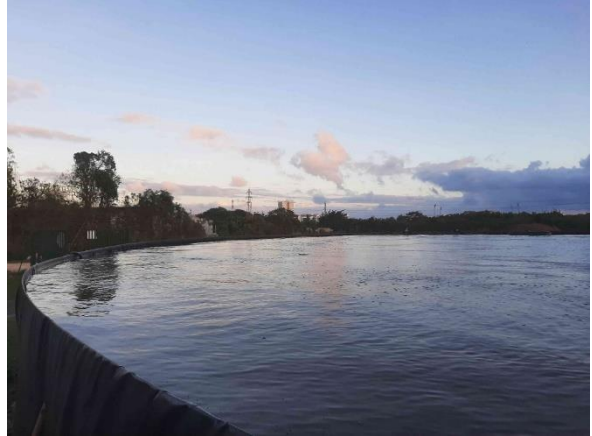
Silo de stockage de lixiviats traités répondant aux  
besoins d'alimentation de la TAR

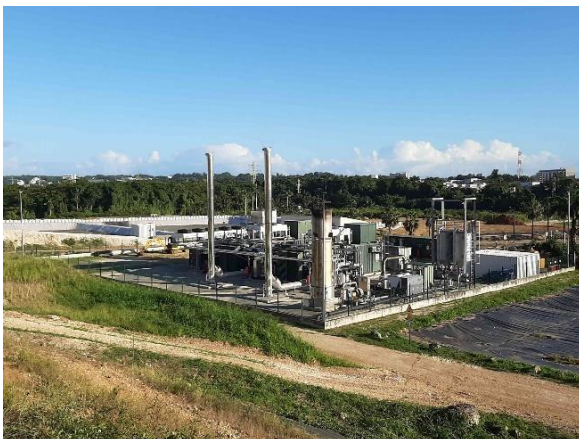
Plateforme biogaz (Unité de cogénération de biogaz  
+ torchère)

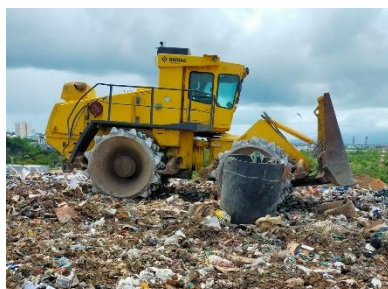
Compacteur à déchets BOMAG

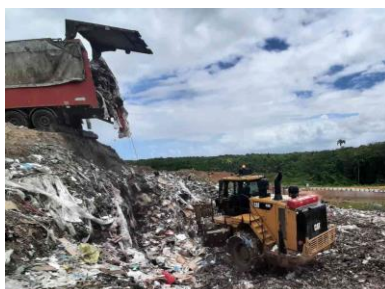
Compacteur à déchets CAT

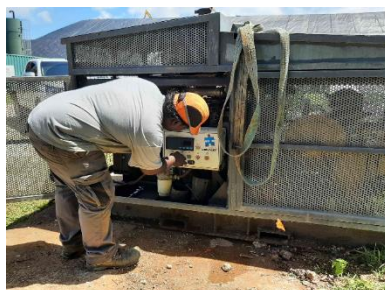
Motopompe thermique

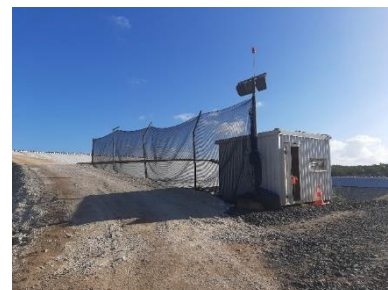
Filets anti-envols

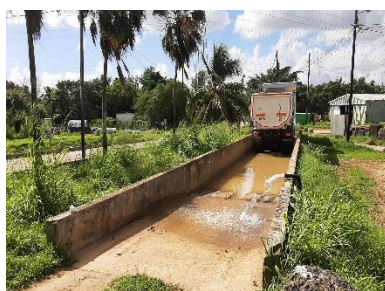
Lave-roues

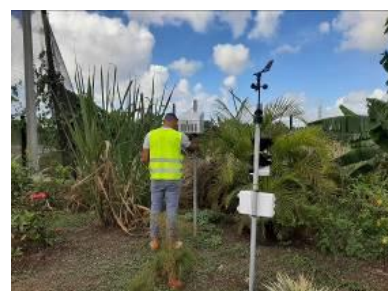
Station météo + odeur Caraïbes  
Environnement Développement
