# RAPPORT ANNUEL D'ACTIVITE - 2023

Marché MP2022FCS – 08 – Exploitation ISDnD  
Site de la Gabarre aux Abymes, Guadeloupe

## Marché public d'exploitation de l'Installation de Stockage des Déchets non Dangereux de la Gabarre aux Abymes (971)

Rapport annuel n° RA-2023.01

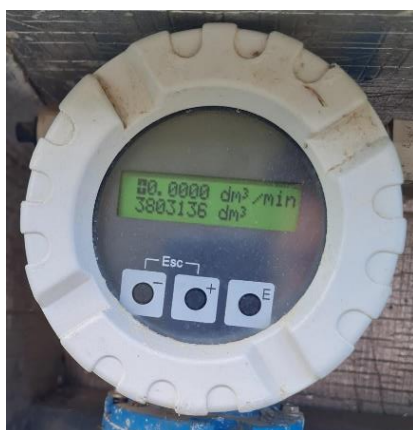
(29/12) Relevé débitmètre lixiviats D1 comptant pour le bilan du mois de décembre 2023

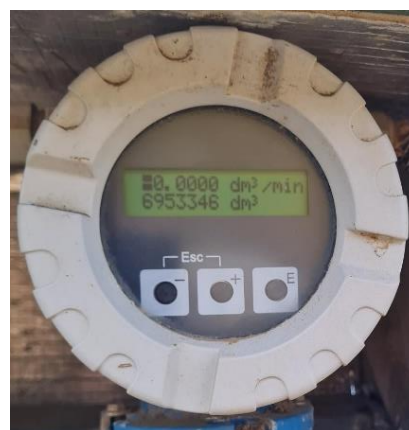
(29/12) Relevé débitmètre lixiviats D2 comptant pour le bilan du mois de décembre 2023

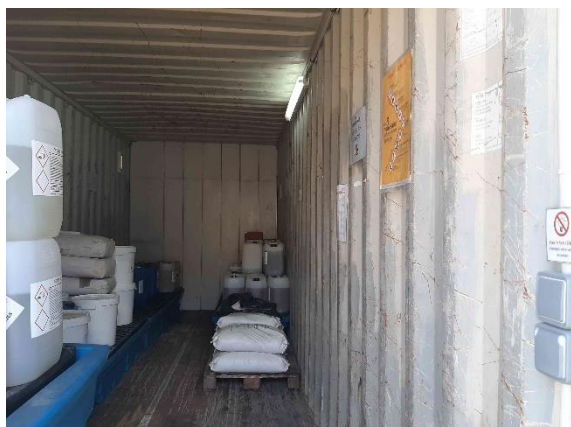
Container de stockage produits chimiques

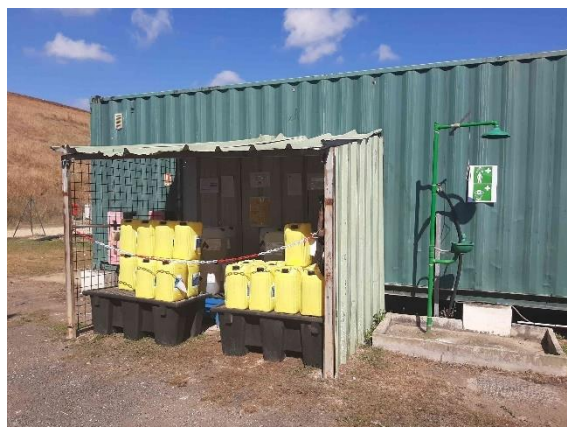
Abri extérieur de stockage produits chimiques

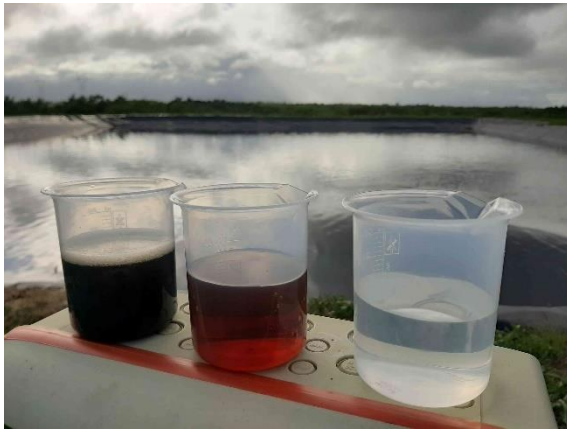
Lixiviats bruts → biodégradés ultrafiltrés → nanofiltrés

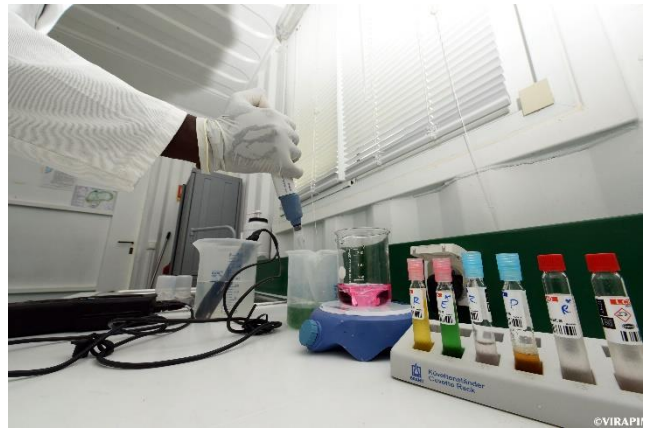
Suivi analytique en laboratoire interne

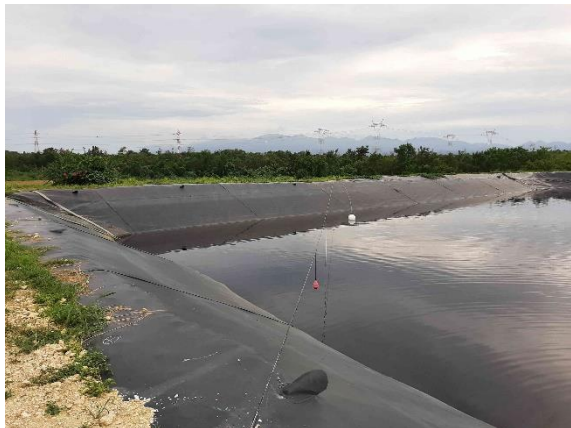
Bassin principal lixiviats contenant des lixiviats bruts

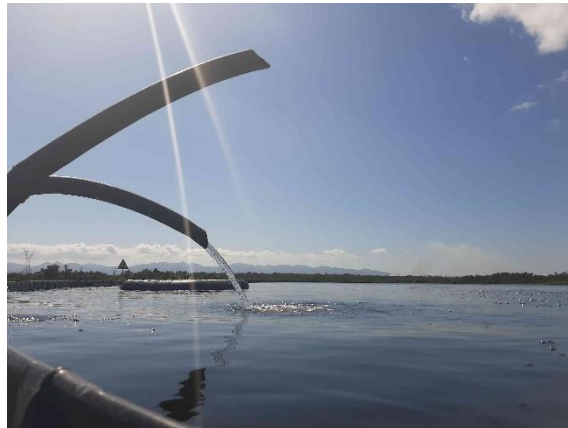
Le surplus d'eaux dépolluées par le BRM est stocké en silo ouvert implanté sur la zone technique.

Silo ouvert contenant des eaux traitées en zone BRM

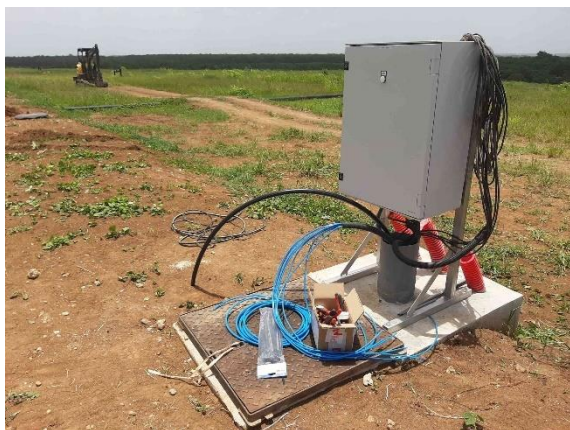
Coffret électrique du réseau de réinjection lixiviats sur dôme casier Nord-Ouest

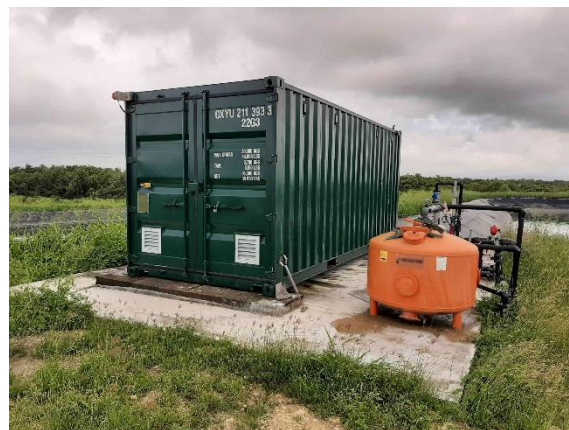
Container process réinjection lixiviats implanté en partie Sud de la zone BRM

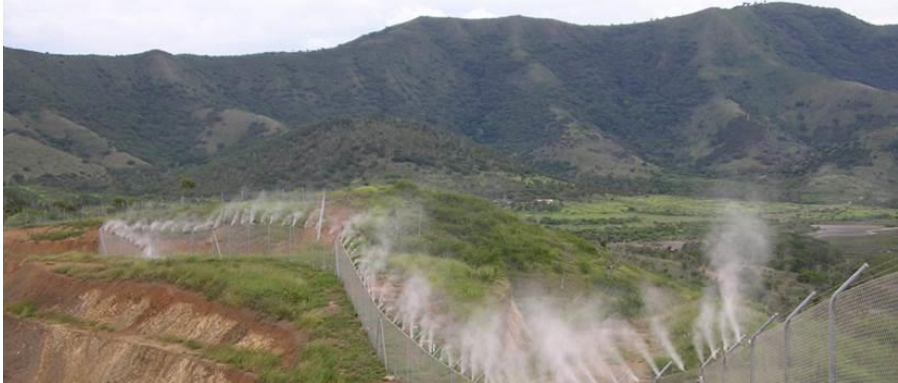
<p style="text-align: center;"><i>Exemple de rampe de brumisation</i></p> <p>Les bassins de stockage des lixiviats n'ont pas généré d'émissions olfactives entraînant des nuisances. Aucun aménagement spécifique (ni couverture, ni aération) n'a donc été jugé nécessaire sur ces installations.</p>

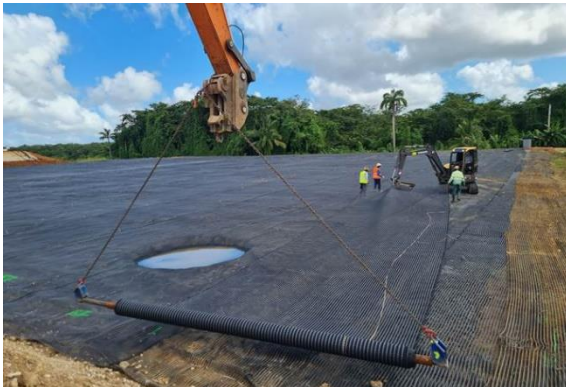
Pose géogrille en fond de subdivision

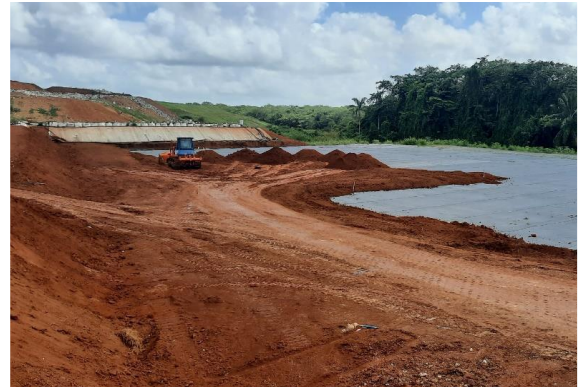
Mise en œuvre remblais Barrière de Sécurité Passive

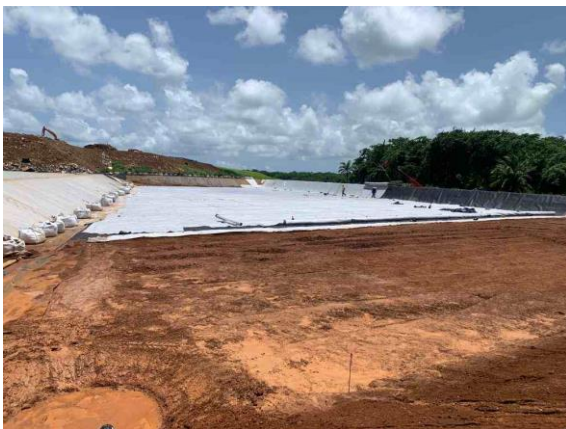
Pose dispositif d'étanchéité par géosynthétique

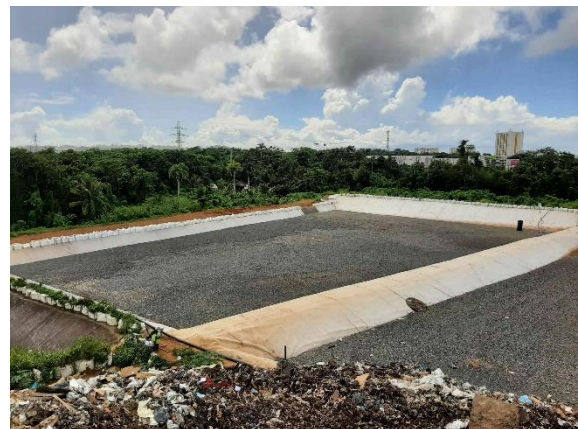
Couche drainante en fond de subdivision S4

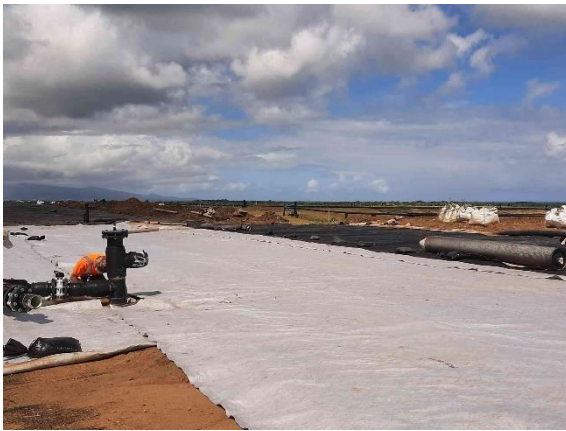
(24/02) Couverture par géosynthétiques

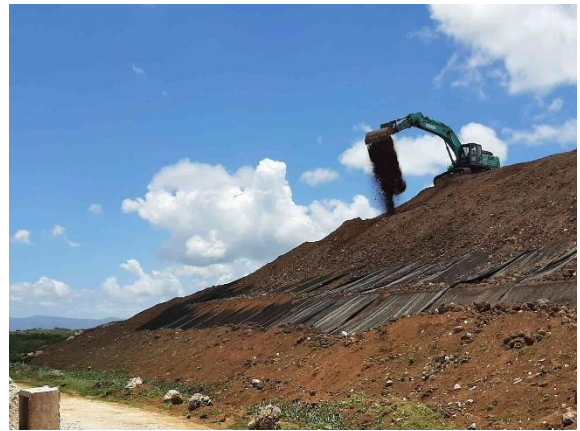
(19/05) Végétalisation couverture sur talus Sud-Ouest du casier Nord-Ouest

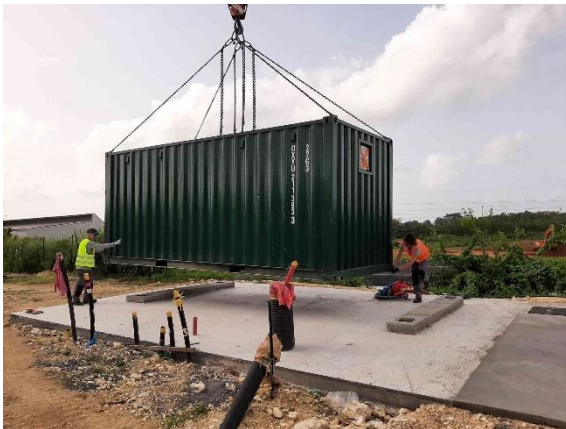
(18/07) Mise en place container process du dispositif de réinjection des lixiviats

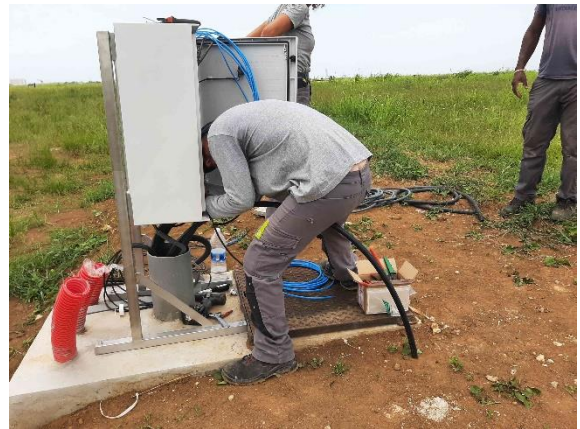
(21/07) Travaux de raccords électriques sur coffret du réseau de réinjection lixiviats casier Nord-Ouest

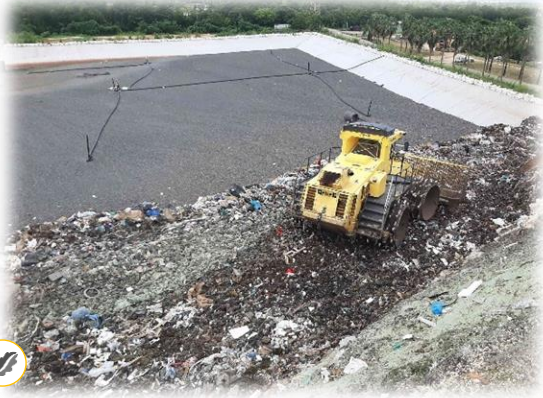
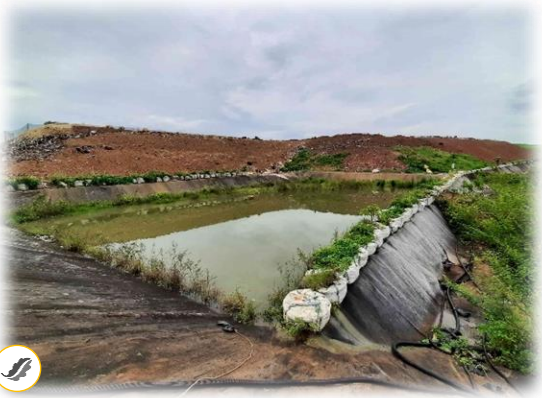
<p>Compactage dans un casier (S5) en cours d'exploitation</p>	<p>Bassin (EP4) de collecte des eaux pluviales</p>
GESTION DES LIXIVIATS

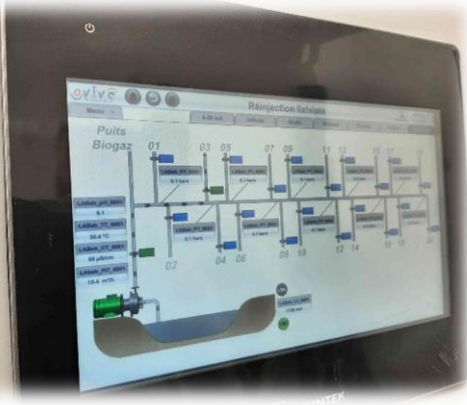
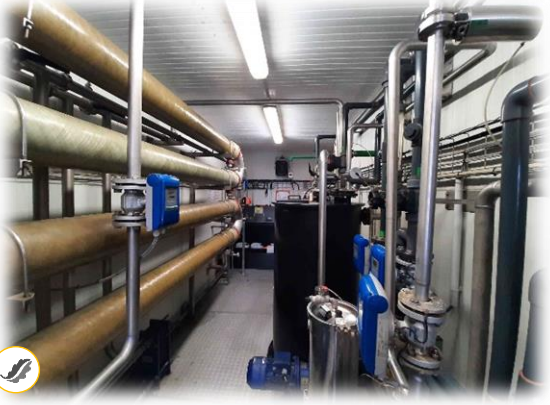
<p>Interface du process de réinjection des lixiviats</p>	<p>Intérieur du process (BRM) de traitement des lixiviats</p>
GESTION DU BIOGAZ

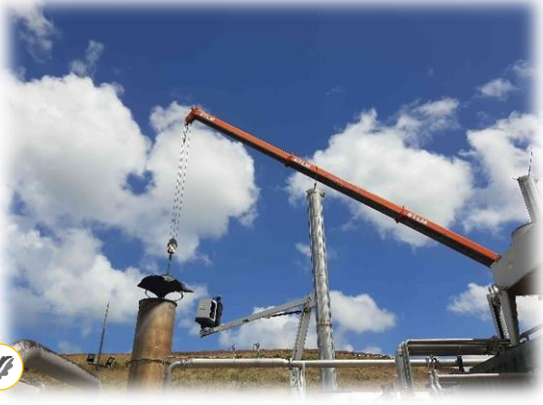
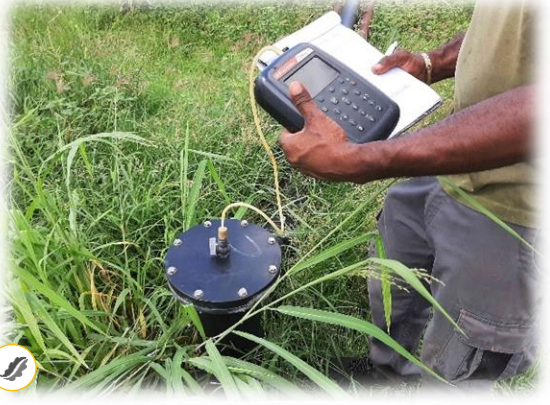
<p>Maintenance torchère sur unité de cogénération du biogaz</p>	<p>Mesures de qualité biogaz sur puits casier N-Ouest</p>
