RAPPORT ANNUEL D'ACTIVITE - 2024

Marché MP2024FCS – 04 – Exploitation ISDnD
Site de la Gabarre aux Abymes, Guadeloupe

Marché public d'exploitation de l'Installation de Stockage des Déchets non Dangereux de la Gabarre aux Abymes (971)

Rapport annuel n° RA-2024.02

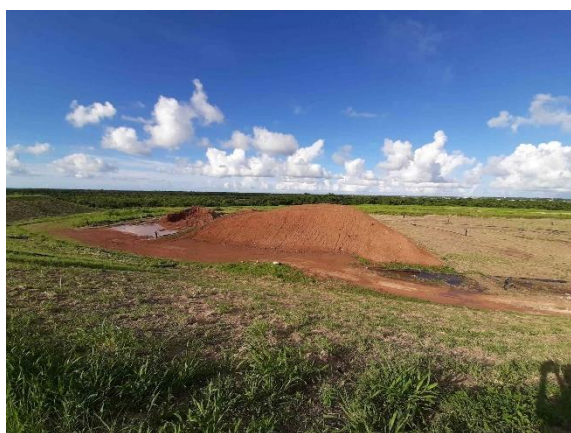
Stock de déblais argileux sur casier Nord-Est historique

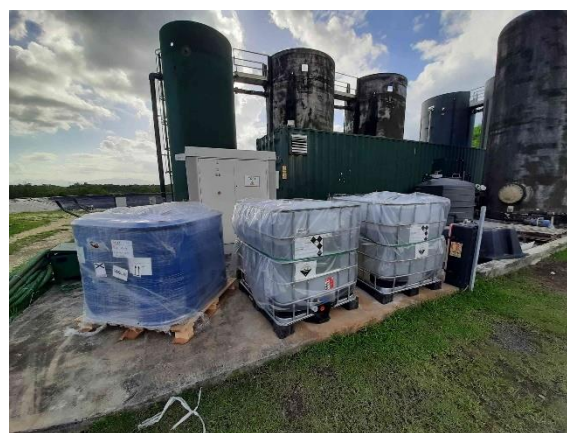
Réception de produits chimiques sur la zone BRM

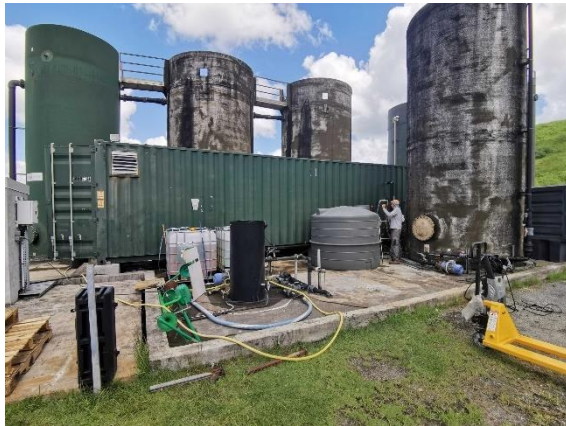
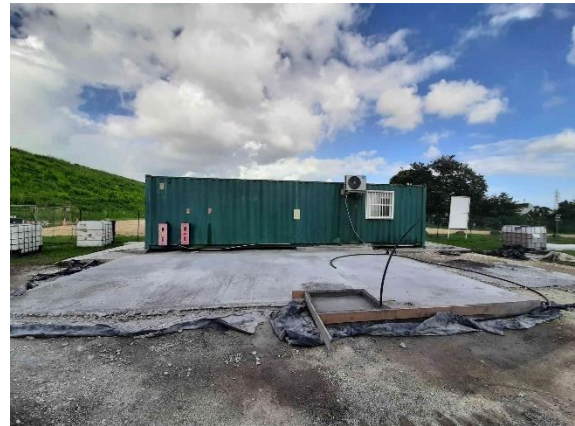
Planche 26 : Travaux de réaménagement de la zone BRM

Installation cuve eau potable 4.5 m³ sur dalle BRM

Dalle complémentaire pour accueil container GER et abri couvert de produits chimiques

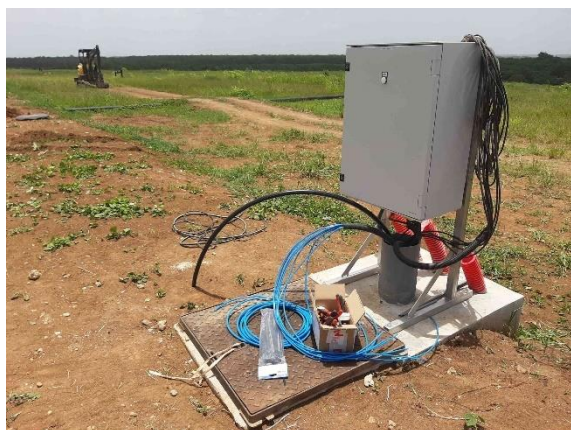
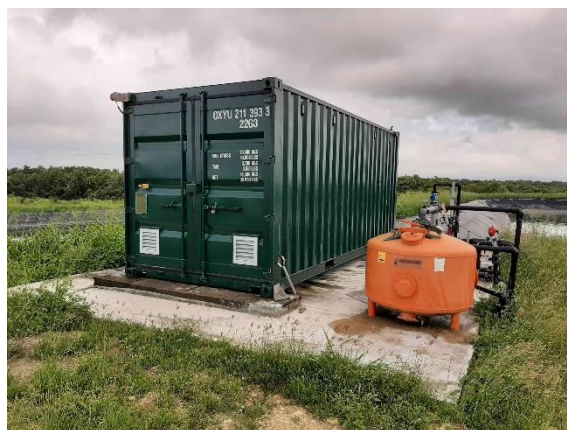
Planche 34 : Installations de réinjection lixiviats en mode bioréacteur.

Coffret électrique du réseau de réinjection lixiviats sur dôme casier Nord-Ouest

Container process réinjection lixiviats implanté en partie Sud de la zone BRM

Le fonctionnement en mode bioréacteur consiste à piloter un process équipé d'un automate pour recirculer des volumes contrôlés de lixiviats en moyenne tous les 2 mois dans les déchets sous la couverture supérieure étanche. Ce mode de fonctionnement permet d'accélérer le processus de dégradation biologique des déchets confinés et d'optimiser la production de biogaz valorisable par l'UVB.

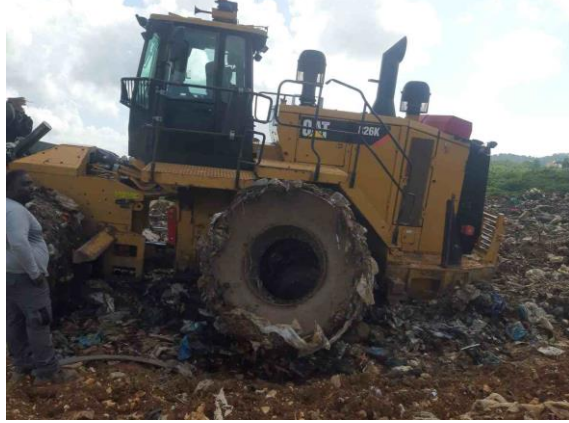
<p data-bbox="293 875 718 902">(03/01) Sortie de roue compacteur CAT</p>

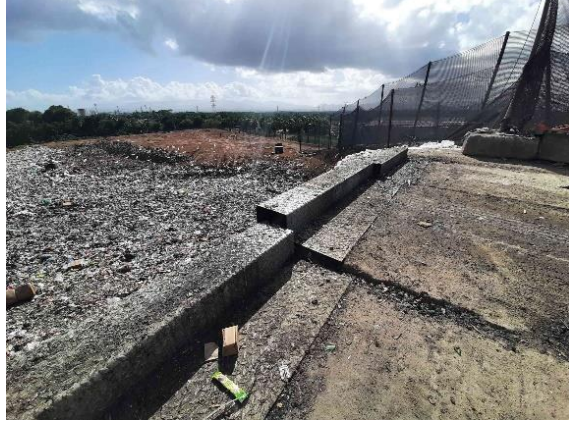
<p data-bbox="868 864 1414 913">(26/02) Butées de quai renforcées avec protections métalliques</p>
MARS 2024	AVRIL 2024

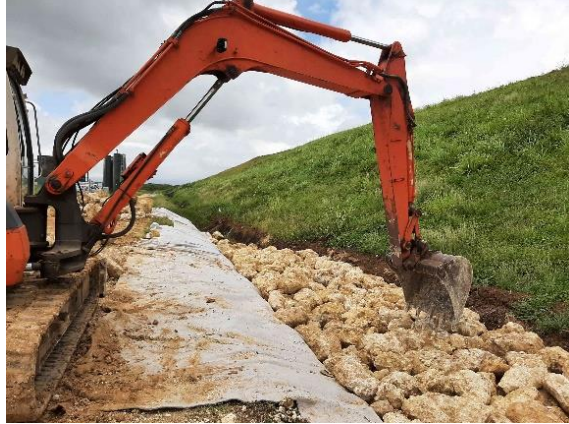
<p data-bbox="855 1382 1430 1433">Mise en œuvre d'un dispositif de drainage dans fossé pluvial au Sud du casier Nord-Ouest</p>
MAI 2024	JUIN 2024

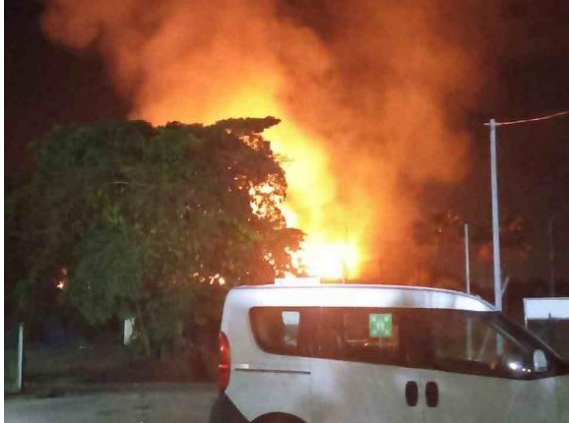
<p data-bbox="197 1906 813 1960">(15/05) Vue de l'incendie de déchets depuis la base vie SES (à environ 200m) entre 20h et 20h20</p>

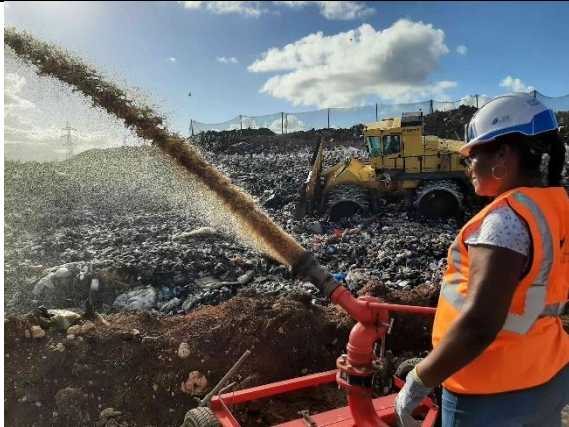
<p data-bbox="845 1704 1444 1756">(11/12) Arrosage préventif suite à maîtrise d'un départ de feu de déchets dans le casier en cours d'exploitation</p>

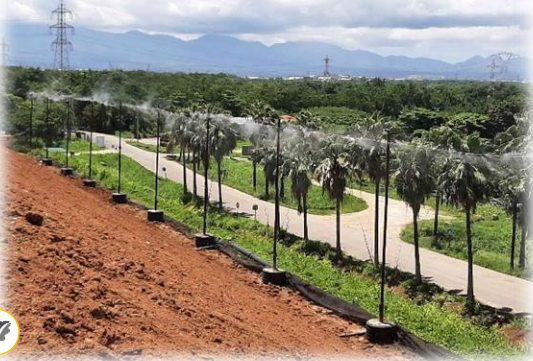
<p data-bbox="231 739 829 795">Rampe de brumisation anti-odeur en limite de casier de déchets</p>

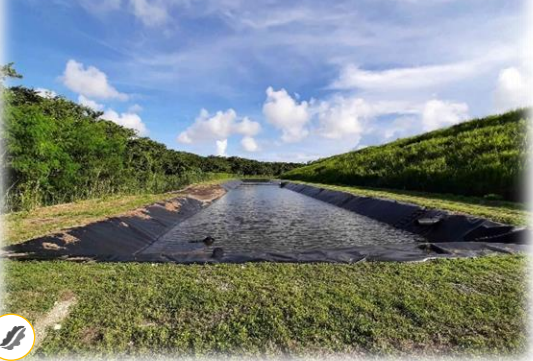
<p data-bbox="933 750 1404 795">Bassin (EP3) de collecte des eaux pluviales</p>
GESTION DES LIXIVIATS

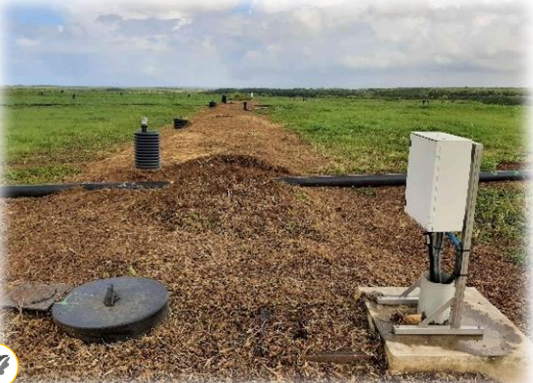
<p data-bbox="215 1265 845 1321">Axe des drains et instrumentation de réinjection de lixiviats sur le dôme du casier Nord-Ouest</p>

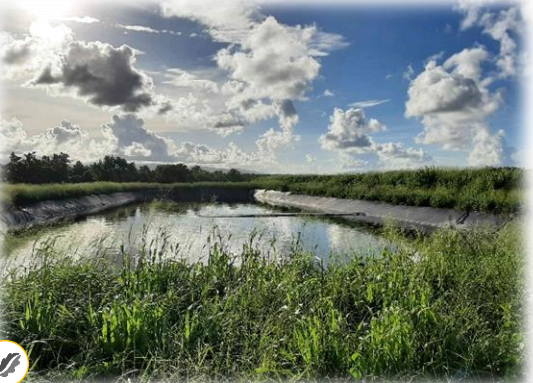
<p data-bbox="909 1265 1420 1321">Traitement préliminaire des lixiviats bruts par lagunage dans la lagune 2 (capacité 3 300 m³)</p>
GESTION DU BIOGAZ

Le suivi du process de traitement initial des lixiviats est effectué par lagunage avec régulation quantitative quotidienne et contrôles qualitatifs hebdomadaires. Ce procédé permet de réduire la charge des lixiviats bruts en polluants avant l'injection dans le BRM dont la dégradation biologique est ainsi facilitée.

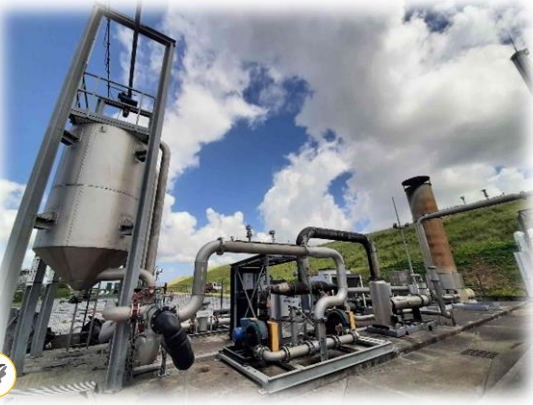
<p data-bbox="263 1792 798 1825">Zone de prétraitement biogaz en entrée de l'UVB</p>

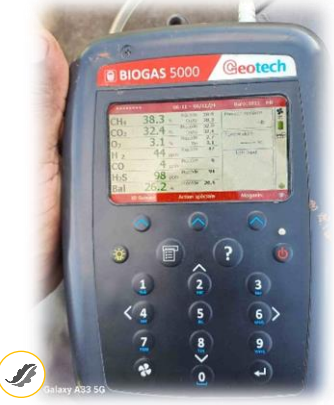
<p data-bbox="901 1792 1420 1825">Mesures de qualité biogaz en entrée plateforme</p>

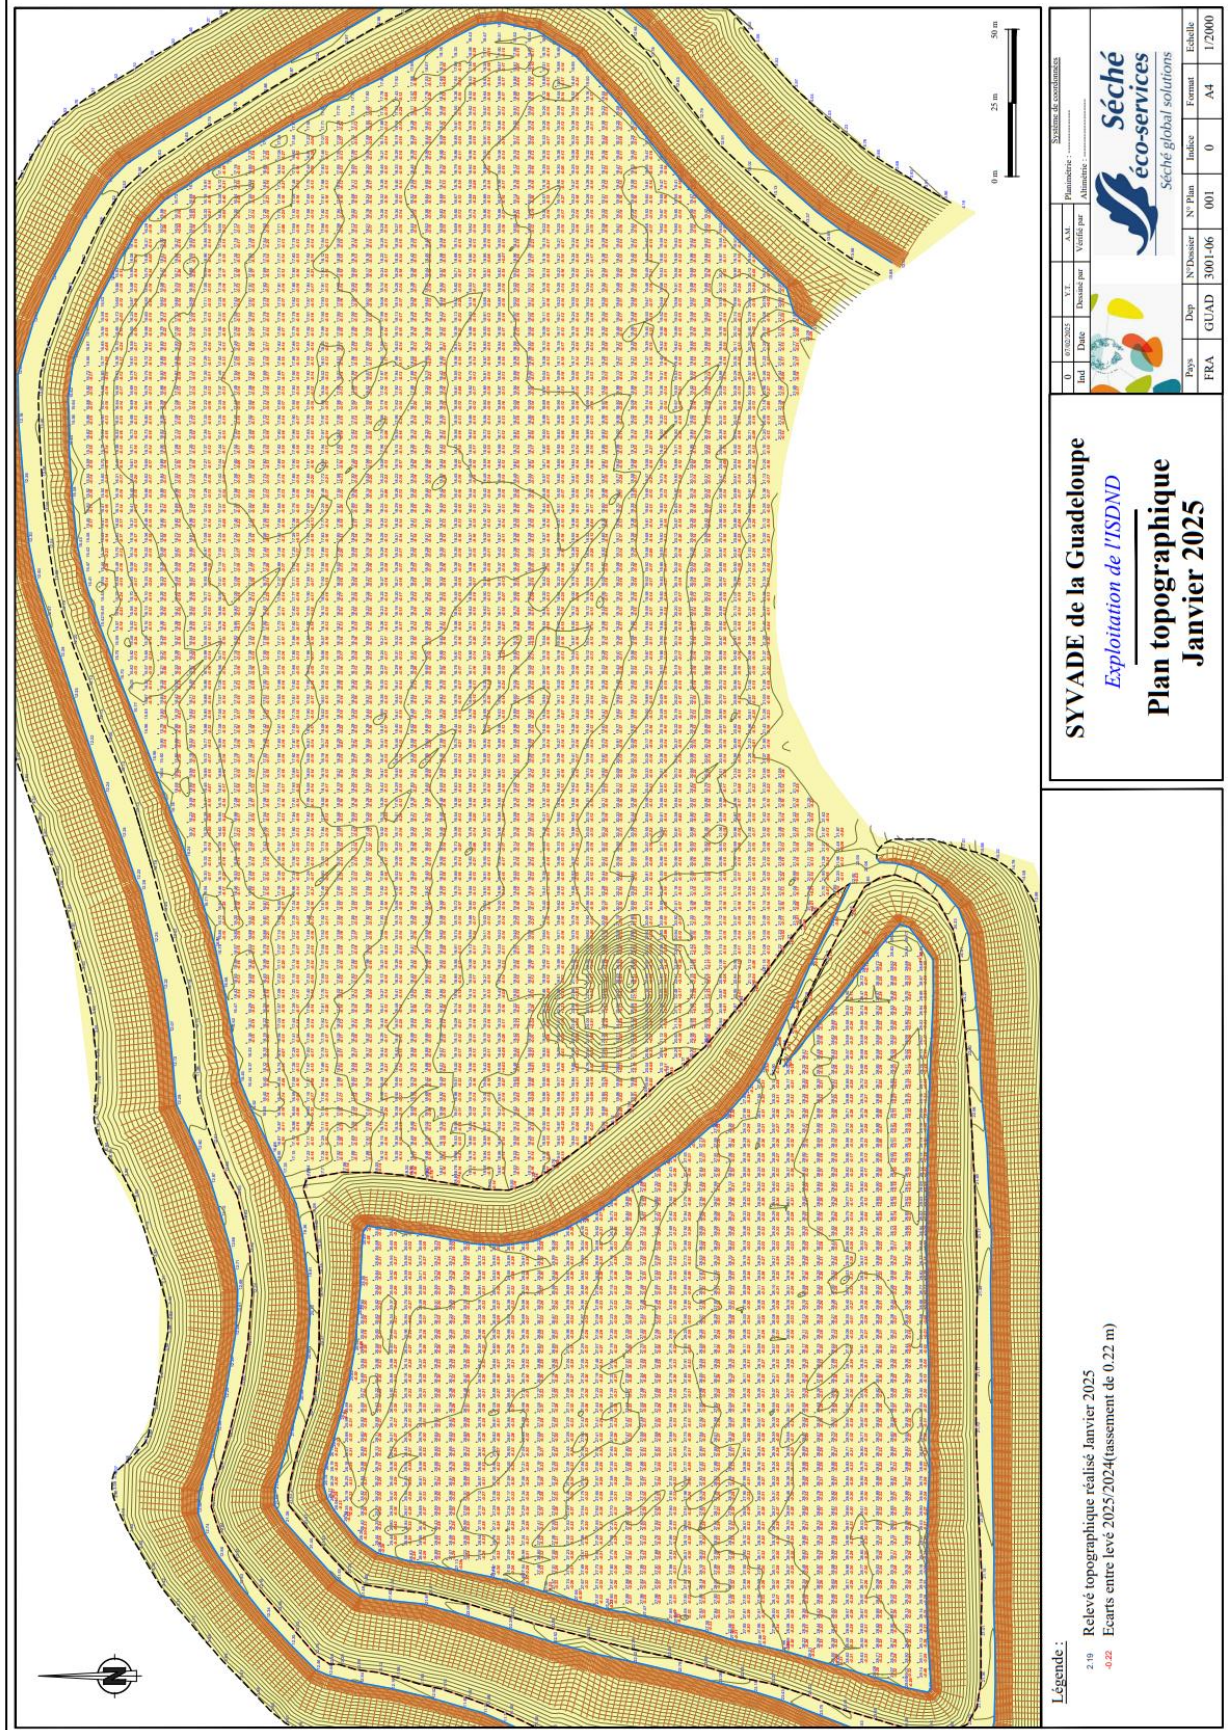
Annexe 5.3 : Plan topographique casiers N-O et N-E (Delta 2024-2025)

SYVADE de la Guadeloupe
Exploitation de l'ISDND
Plan topographique
Janvier 2025

Au 03/01/2025 : $V_{résiduel} = 21\ 845\ m^3$	RAS.
Tassements moyens	Casier Nord-Ouest : 30 cm en moyenne Casier Nord-Est historique : 15 cm en moyenne	Sur la base des levés topographiques : <ul style="list-style-type: none"> ▪ Globalement, de faibles tassements constatés. Les risques d'instabilité du massif sont donc jugés faibles en partie Nord du site. ▪ Les tassements sont globalement uniformes. ▪ L'évolution globale des tassements sera interprétée lors des 2 prochains levés annuels suite à la mise en service prolongée du dispositif de réinjection engendrant une accélération de la dégradation des matières fermentescibles et donc l'apparition potentielle de tassements localisés et plus prononcés. ▪ L'évolution des tassements n'a pas pu être analysée sur les zones qui sont concernées par des reprises ou des rechargements en déchets (notamment casier Sud-Est), zones réexploitées pour compenser des retards (décisions, livraisons, exécutions) sur le marché travaux d'aménagement de l'ISDnD.

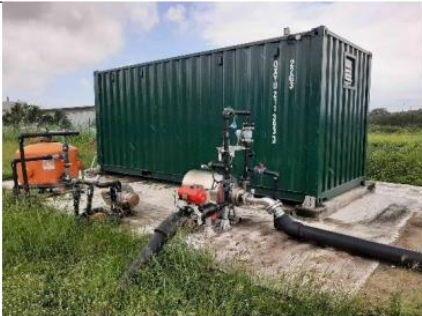
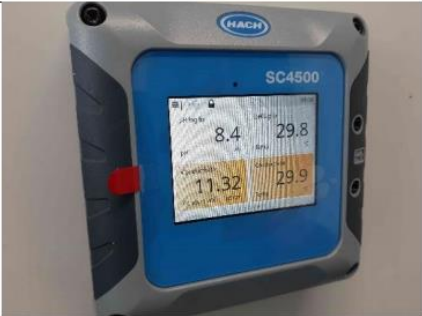
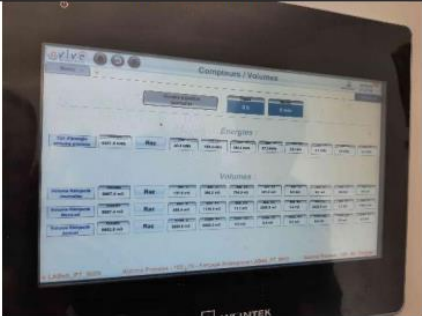
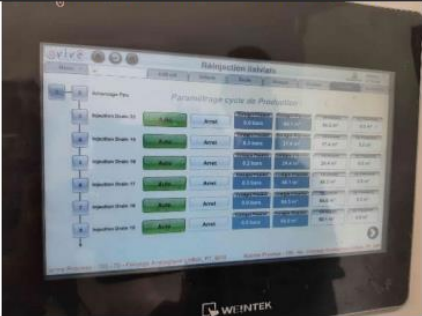
Photo de l'unité de réinjection :

Container process	Afficheur pH/conductivité/température

Supervision / Compteurs volumes	Supervision / Cycles de réinjection
