1 Carte d'identité du site

Identifiant cartographique	10 108
Superficie	22,7 ha
Site inscrit en ERL au SMVM 2011	Oui
Site recensé dans l'atlas ADUAG 1995/98	Oui
Unité géographique fonctionnelle correspondante	UG 8A : Les falaises du Nord de la Grande-Terre
Organismes impliqués dans la gestion	-

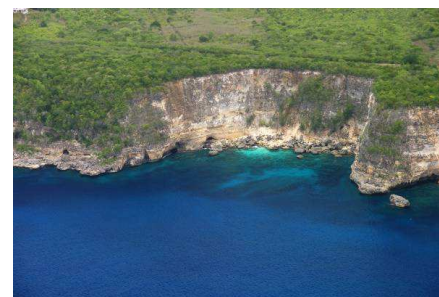
Photo aérienne entre la Pointe Roujol et de la Pointe Percée :

L'érosion marine a découpé dans le plateau calcaire une anse au profil abrupte. Les éboulis ont provoqué un tapis de blocs rocheux en pied de la falaise

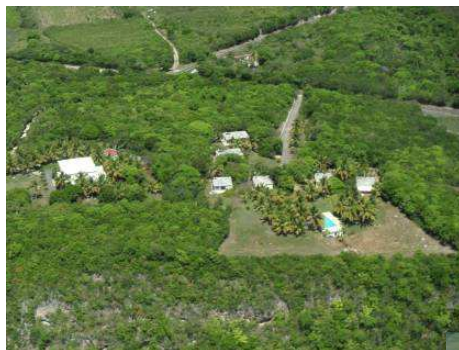
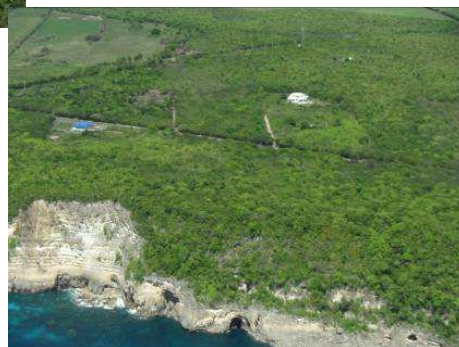
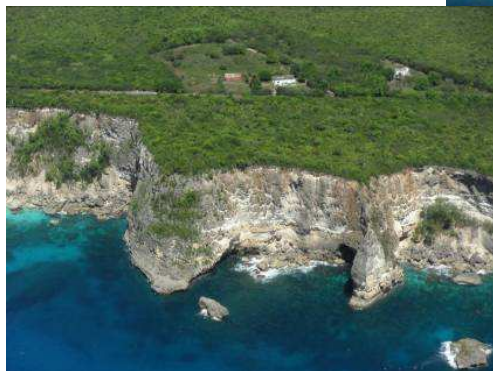
Photos aériennes des habitations de la Falaise Quiforme :

Quelques constructions se sont implantées dans ce cadre majestueux en retrait immédiat de la ligne de falaises, à hauteur de la Pointe à Claude.

Il s'agit apparemment de deux résidences principales d'habitation et d'une série de « bungalows » destinés à de la location saisonnière.

Ce bâti résidentiel, malgré son inadéquation avec le classement en espace remarquable, reste isolé et en bon état. Sa présence déjà identifiée en 1995 laisse présager que la pression d'urbanisation est maîtrisée sur ce secteur.

Le site de la Pointe Montmillon à la Pointe à Claude encadré entre la route et les falaises. Le bâti sur la photo à gauche est de l'autre côté de la route.

Difficile sauf si expropriation des occupants.
