## 1 Carte d'identité du site

### Localisation du site

Le site de la pointe du Quesy – les Trois Tortues correspond à la portion littorale au Nord de l'Anse à la Barque sur la commune de Bouillante. Ce site est constitué d'une alternance de pointes et d'anses sur une côte très découpée, accessible au public des plages, des zones de pêche et de plaisance.

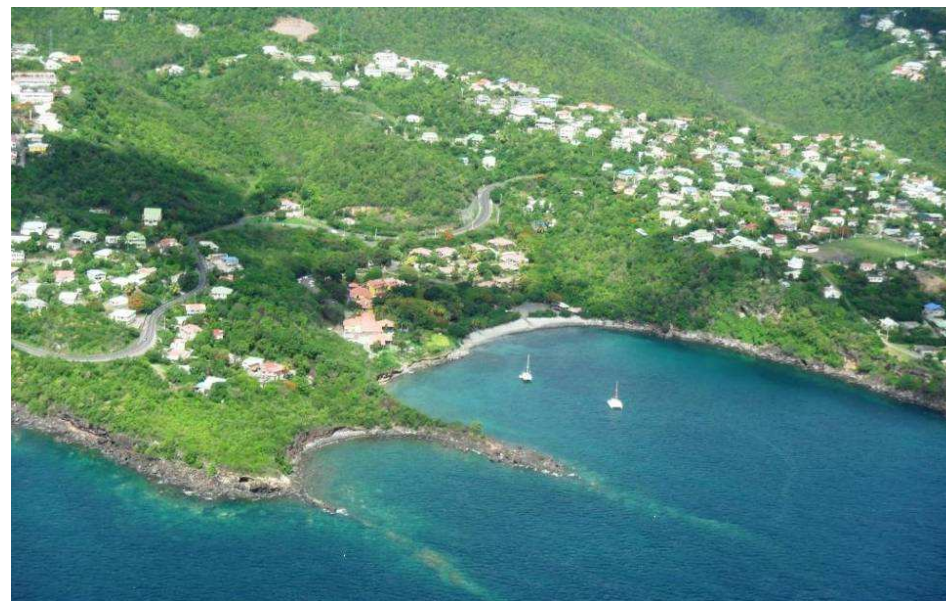
Profil nord de l'Espace Remarquable

De gauche à droite on peut voir les Trois Tortues, l'Anse de Mlle Rose, la Petite Pointe et enfin la Petite Anse.

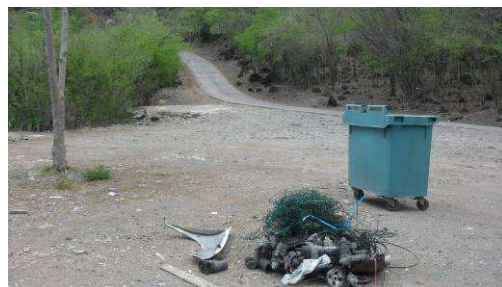
Il subsiste plusieurs dépôts de débris automobiles à proximité de la Petite Anse Duché et plusieurs sources de déchets seraient à affecter à l'activité de pêche.

Besoins de restauration	Il existe un besoin de restauration important du site. Cela est possible concernant le nettoyage du site. Les autres atteintes au site paraissent irréversibles.	Fort
-------------------------	--	------

Une gestion du site semble nécessaire pour le nettoyage et l'entretien.

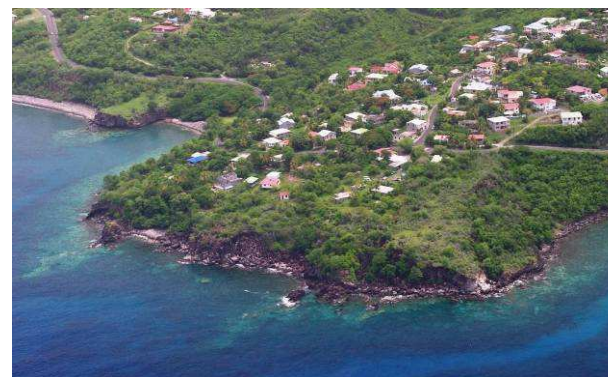
Une vingtaine de constructions se trouvent dans le périmètre de l'espace remarquable, à hauteur de la Pointe du Quésy, de l'autre côté de la Nationale. Les autres lieux fortement urbanisés sont le fond de Grande Anse Duché et les arrières de la Pointe des Trois Tortues et de la Petite Anse.

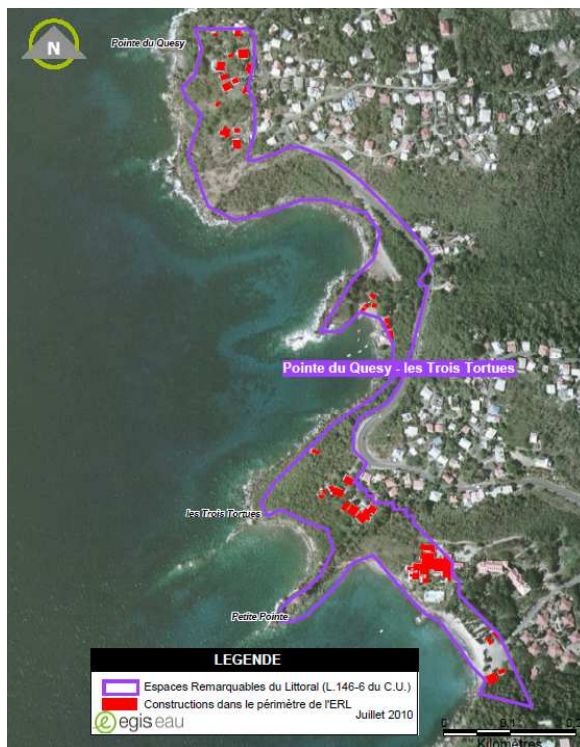
Construction dans le périmètre de l'espace remarquable

Plusieurs amas denses d'urbanisation sont observés sur le site. Il est proposé de déclasser uniquement les parties de ces amas qui se trouvent hors de la bande des 50 pas géométriques. Les propositions de déclassement en rouge concernent ainsi une zone à la Pointe du Quesy et une petite zone en arrière de la Petite Pointe. Ces zones sont fortement urbanisées. Cela induit une perte de leur caractère naturel et justifie leur déclassement.

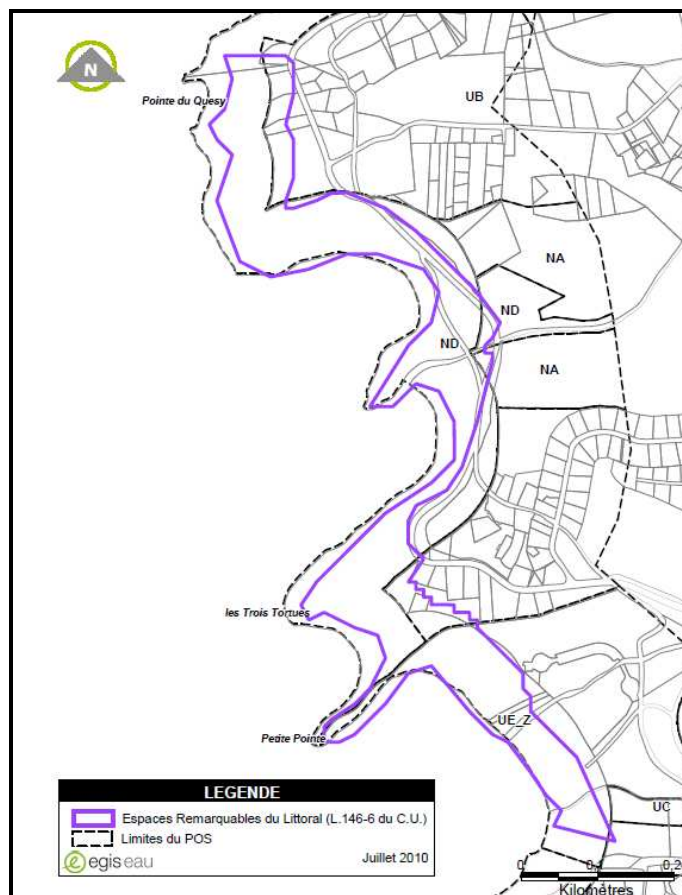
<b>Au sein de l'ERL</b>	L'intégralité du site est classée en zone naturelle à protéger (ND) à l'exception de l'extrémité Sud du site, classé en zone périphérique (UE_Z).
<b>Secteurs limitrophes</b>	Secteurs ouverts à une urbanisation plus ou moins dense en amont du site

Les zonages du POS présentés ici sont issus de la couche pos\_971 de 2006 réalisé par la DDE. La carte ci-contre n'a donc pas valeur réglementaire et ne tient pas compte des éventuelles révisions effectuées.

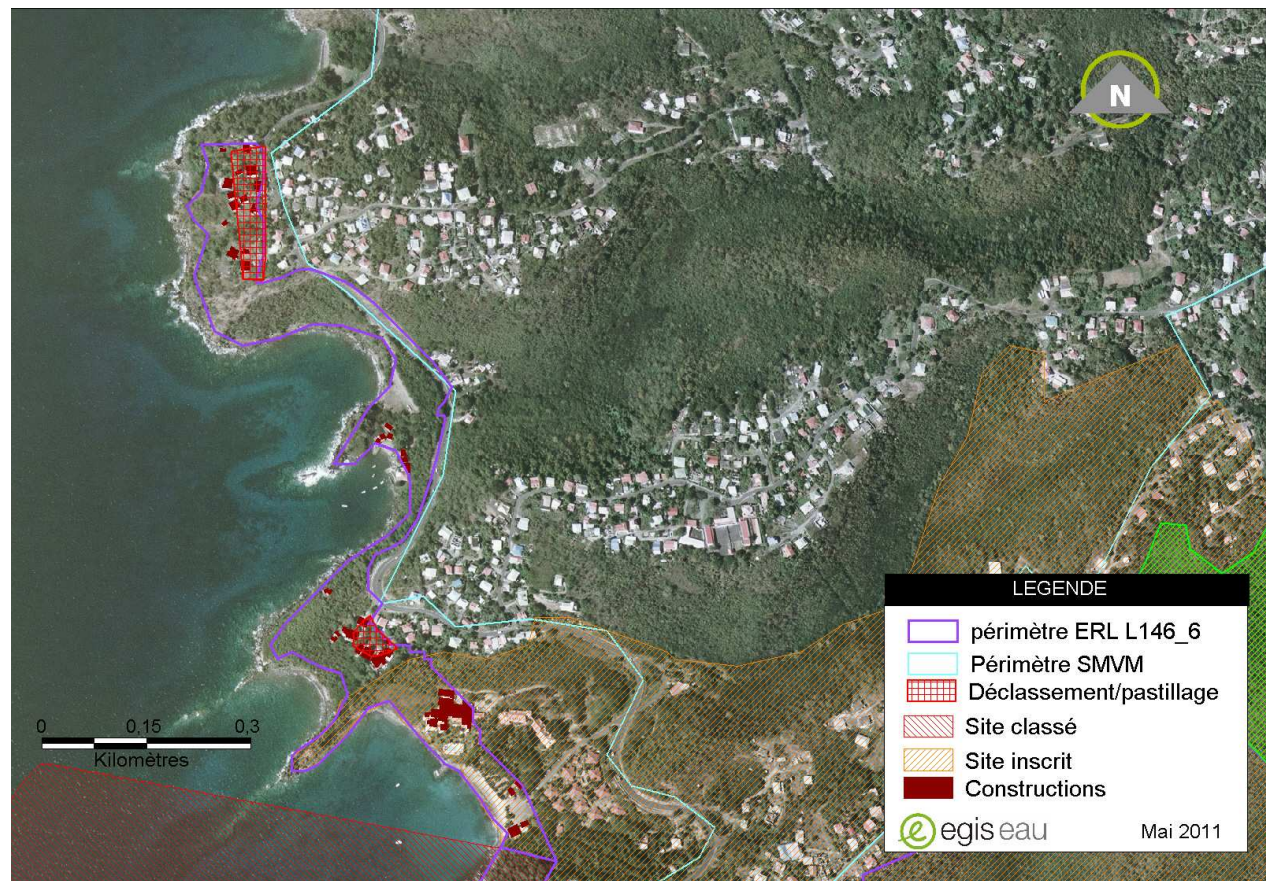
## Projet de modification du périmètre

*La proposition d'évolution consiste à intégrer l'urbanisation réelle du site pour une protection adaptée de celui-ci.*
