1 Carte d'identité du site

La plage de Roseau se situe au Sud de Sainte-Marie, cette plage de sable gris est très fréquentée du fait de la rareté des sites de baignade sur cette côte. Le littoral de la plage est très artificialisé pour lutter contre l'érosion et encourager le piégeage des sédiments. Les enrochements mis en place créent quasiment des bassins fermés. La barrière de corail au large engendre un petit lagon aux eaux calmes.

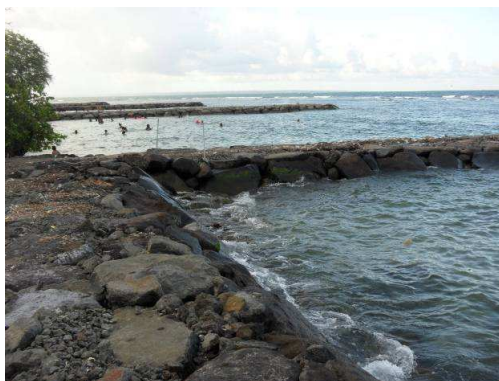
L'artificialisation du trait de côte par la mise en place des enrochements, la présence de nombreux équipements liés à la fréquentation du site (sanitaires, ajoupas, parkings...) avec une intégration paysagère perfectible.

Vue sur les enrochements de la plage de Roseau

Besoins de restauration	Les besoins de restauration sont forts étant donné le niveau important de dégradation sur le site. Des solutions de protection du trait de côte pourraient être envisagées afin de réduire l'artificialisation massive du littoral tout en luttant contre l'érosion.	Fort
-------------------------	--	------

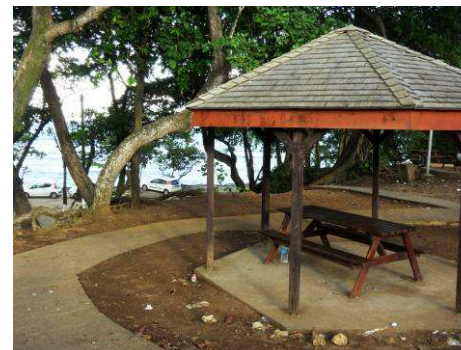
Ajoupas présents sur le site.

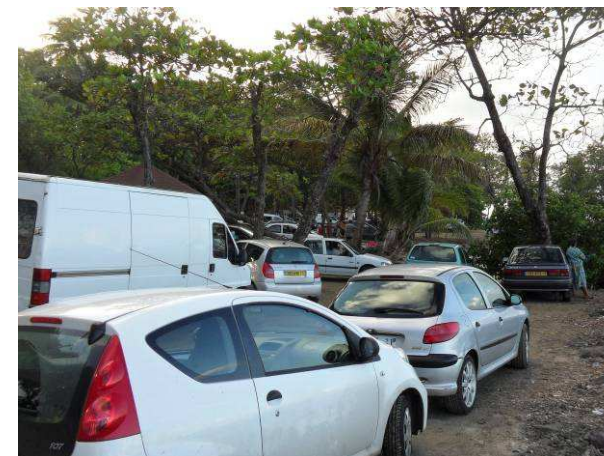
La principale source de dégradation du paysage sur le site est le stationnement anarchique qui s'effectue quasiment sur la plage et génère des dégradations physiques et chimiques du littoral.

Besoins de protection	Un évident besoin de protection se fait sentir sur le site compte tenu de la forte pression qui s'y exerce et du faible niveau de protection actuel. L'interdiction de l'accès des véhicules en bord de plage peut être envisagée.	Fort
-----------------------	--	------

- un nettoyage et un entretien des aménagements plus régulier
- la maîtrise de la fréquentation et du stationnement.
- répondre aux besoins de protection

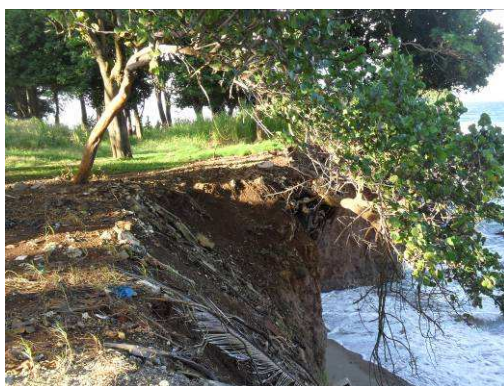
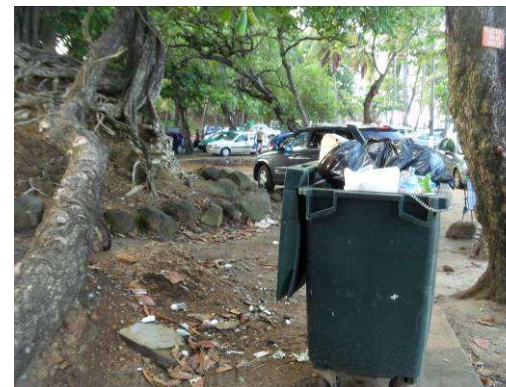
Le site est soumis est une forte érosion marine que l'on observe sur le littoral. Ce phénomène est aggravé par la forte fréquentation et la présence des véhicules à proximité immédiate du rivage.

- une accumulation des déchets dans les points de collecte avec des dépôts sur site
- Un dérangement de la faune et de l'avifaune
- Un piétinement de la végétation qui reste maîtrisé sur les sentiers littoraux
- Des véhicules stationnés quasiment sur plage générant une déstructuration des sols, aggravant l'érosion, détruisant la végétation et induisant des rejets d'hydrocarbures, de solvants, de métaux lourds...
