## 1 Carte d'identité du site

Identifiant cartographique	Pointe la Rose : 10 337 Ilet Fortune : 10 336
Superficie	Pointe la Rose : 70 ha Ilet Fortune : 1,15 ha
Site inscrit en ERL au SMVM 2011	Oui
Site recensé dans l'atlas ADUAG 1995/98	Oui
Unité géographique fonctionnelle correspondante	UG5 : Le littoral de Goyave et Petit-Bourg
Organismes impliqués dans la gestion	-

## 2 Diagnostic du site

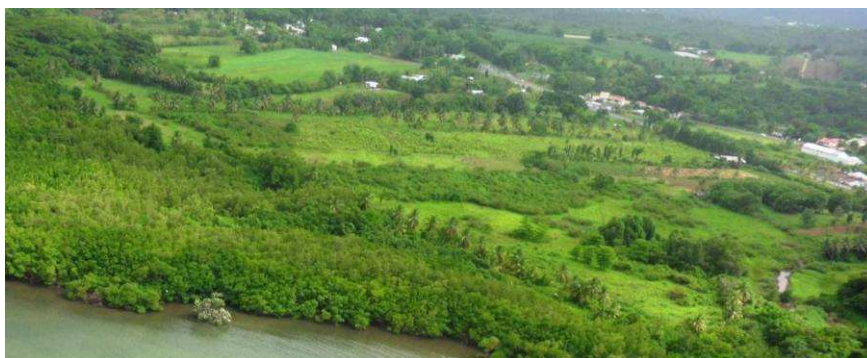
Les paysages sont marqués par de nombreuses dégradations :

Secteur de coup de bâton en arrière du site

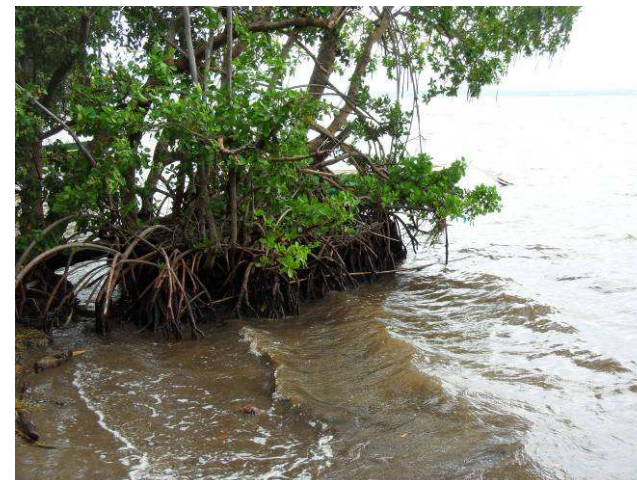
Le littoral à l'extrémité sud de la plage de Viard

La mangrove est un milieu peu perturbé par l'homme en raison des conditions extrêmes qui y règnent (forte salinité et ennoiment) empêchant toute culture. L'extrémité de la plage de Viard fait l'objet de dégradations diverses telles que des dépôts d'ordures épars. L'îlet Fortune ne semble pas souffrir de la fréquentation organisée autour de l'aire de pique-nique. Un entretien est assuré puisque aucun dépôt particulier de déchets n'a été observé.

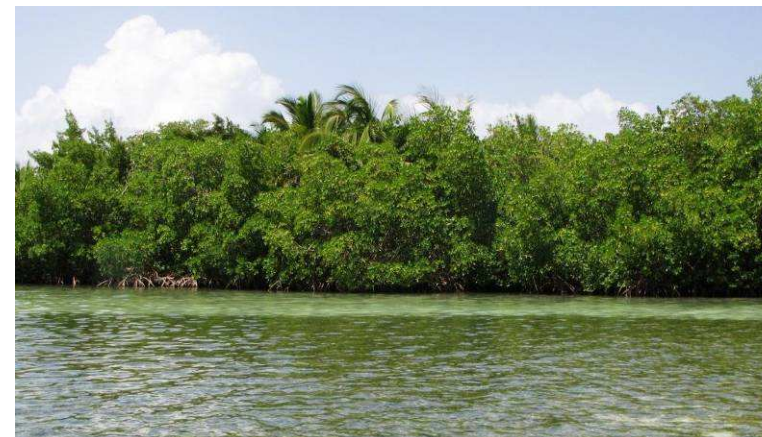
- L'îlet, situé sur un banc de sable, est couvert d'**espèces de bordure littorale**, le Catalpa (*Thespesia populnea*) étant dominant. D'autres espèces sont présentes de manière éparse comme le Bois couleuvre (*Capparis flexuosa*), le Bois flambeau noir (*Erythalis fruticosa*), la Violette bord de mer (*Chromolaena integrofolia*) et l'Olivier bâtard (*Bontia daphnoides*). Notons que le pourtour de l'îlet est colonisé par l'Olivier bord-de-mer, espèce dominante sur toute la façade Est.
- Au Nord du site, une zone en légère dépression, temporairement exondée, permet le développement d'une **zone de mangrove**. La mangrove est constituée exclusivement de Palétuvier rouge (*Rhizophora mangle*), formant un enchevêtrement caractéristique de racines aériennes.

**Littoral de mangrove de l'îlet Fortune**

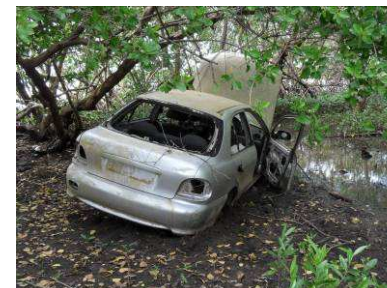
- une accumulation des déchets,
- un dérangement de la faune et de l'avifaune
- des aménagements parfois mal entretenus ou peu intégrés dans le site (constructions en ruine,...)

*Véhicule hors d'usage abandonné au cœur de l'ERL*

- le nettoyage des zones souillées par les déchets
- l'entretien de ces mêmes zones
- la maîtrise de la fréquentation
- la restauration ou l'élimination du bâti dégradé.
- répondre aux besoins de protection

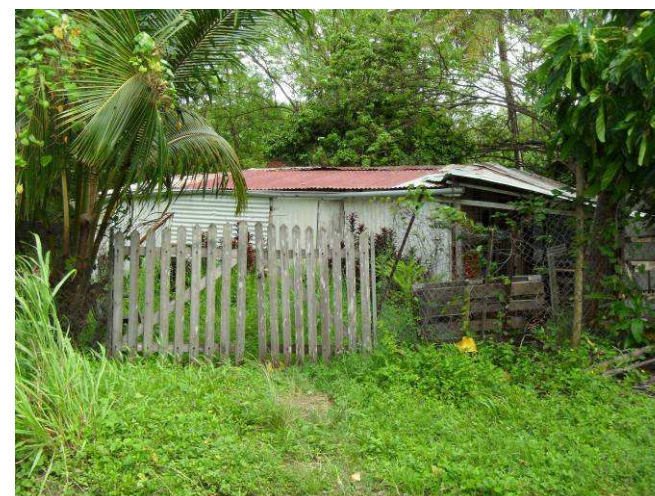
La pression d'urbanisation du site est concentré au Nord du site, à hauteur du point d'accès par le chemin communal. On compte une petite dizaine de constructions dans le périmètre de l'ERL.

*Bâti dégradé à proximité du bord de mer*

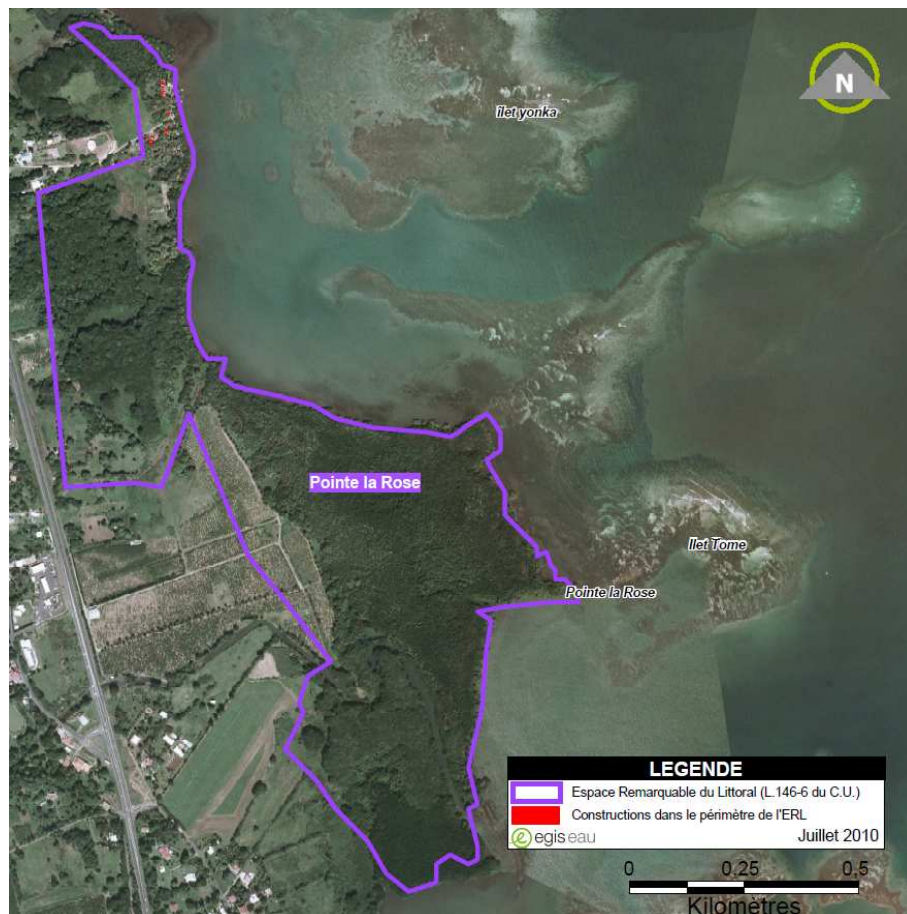
Construction dans le périmètre de l'espace remarquable
