1 Carte d'identité du site

Identifiant cartographique	Anse Francœur à Anse Beaugendre : 278 555 Pointe Morphy : 10 326
Superficie	Anse Francœur à Anse Beaugendre : 6,5 ha Pointe Morphy : 52,5
Site inscrit en ERL au SMVM 2011	Oui
Site recensé dans l'atlas ADUAG 1995/98	Anse Francœur à Anse Beaugendre : Non Pointe Morphy : Oui
Unité géographique fonctionnelle correspondante	UG 1 A : Le littoral de Deshaies à Pointe Noire
Organismes impliqués dans la gestion	-

2 Diagnostic du site

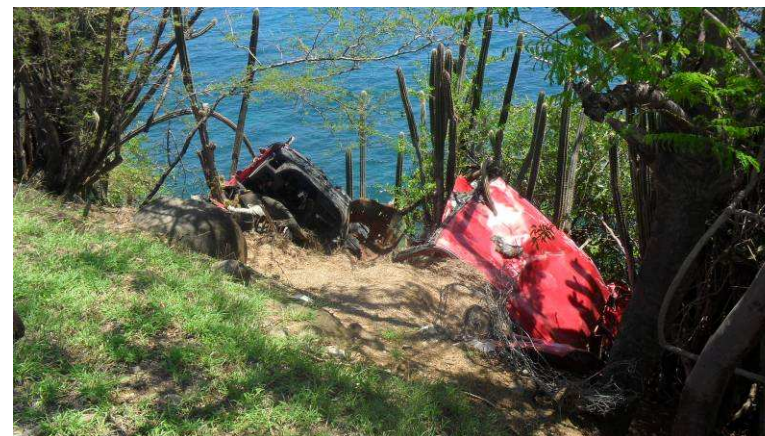
On constate tristement que la falaise de l'Anse Francoeur fait office de casse pour les véhicules hors d'usage. De nombreux déchets ménagers jonchent également le lit des cours d'eau temporaires.

Carcasse de voiture sur la falaise de l'Anse Francoeur

➔	Besoins de restauration	Besoin de restauration pour le nettoyage des déchets. Les constructions sont par contre difficilement réversibles.	Moyen
---	-------------------------	--	-------

Il n'y a pas de gestionnaire identifié sur le reste du site. Compte tenu des besoins en protection et en restauration, une gestion du site semble nécessaire pour le nettoyage et l'entretien des zones souillées par les déchets et répondre aux besoins de protection.

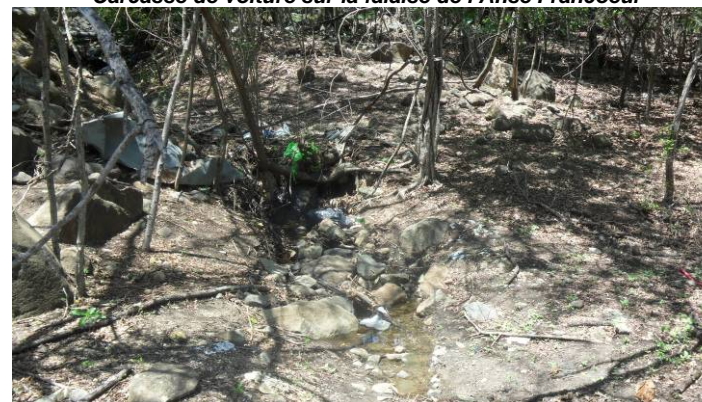
L'ensemble forestier du site est riche en espèces d'un milieu fortement perturbé par l'homme. Les ravines sont parfois remplies de déchets ménagers. Malgré cet état, la forêt garde son charme paysager.

Lit d'un cours d'eau temporaire encombré de déchets divers
